Ltd. BDir. Dr.-Ing. Gero Morlock, Regierungspräsidium Freiburg i. Br.

## Gefährdungspotenzial von festen Einbauten in Kreisverkehrsanlagen

Neue Erkenntnisse zur Gestaltung von Knotenpunkten Kolloquium für Fortgeschrittene im Straßenwesen Karlsruhe, 28.01.2015

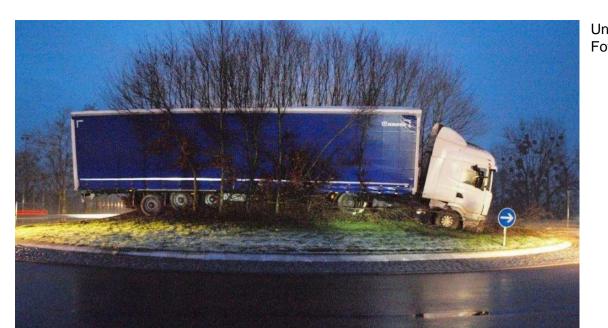
Unfall im KV B 36 / L 87 bei Freistett (Ortenaukreis) am 20.01.2015 Foto: Polizei

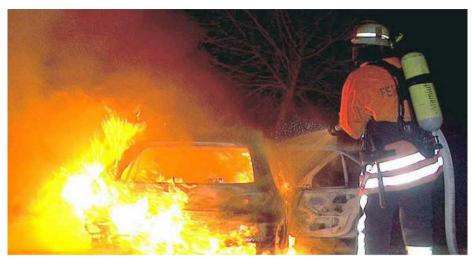
2008, Kreisverkehr in Rheinhausen: PKW geht in Flammen auf. Am Sonntagmorgen ging am Kreisverkehr "Schelmenkopf" ein Kleinwagen in Flammen auf, nachdem er eine Verkehrsinsel überfahren und einen Baum gerammt hatte.

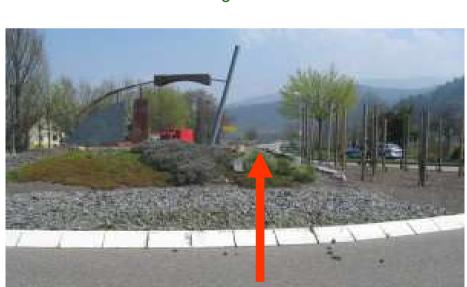
2009, Buchholz bei Waldkirch: Auto fliegt über Kreisverkehr. Verletzt hat eine Autofahrerin ihren Flug über einen Kreisverkehr überstanden. Sie war geradeaus gefahren, ihr Auto hob ab und flog exakt zwischen den Reben und einem Metallmast hindurch.

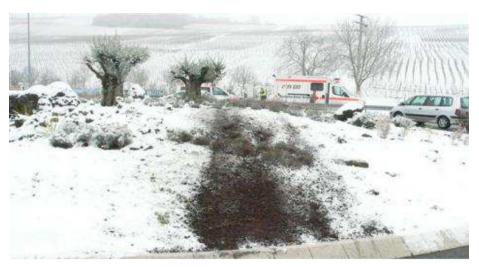
2009, Müllheim: Olivenbaum-Unfall. Ein Autofahrer verlor beim "Olivenbaum-Kreisverkehr" am Ortseingang der B 3 die Herrschaft über seinen PKW. Im bepflanzten Innenkreisel hob der Wagen ab und flog 20 Meter durch die Luft.

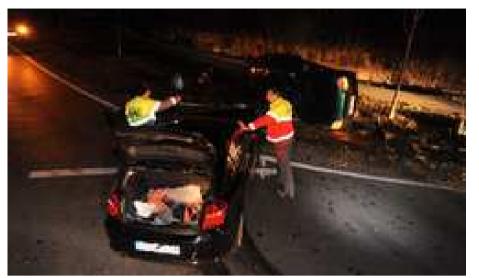
2010, Friedrichshafen: Im "Seewaldkreisel" kracht's. Unter Alkohol stand eine Autofahrerin, die einen Verkehrsunfall verursachte. Sie war auf der B 30 beim Einfahren in den Kreisverkehr mit einem bevorrechtigten PKW zusammengestoßen.

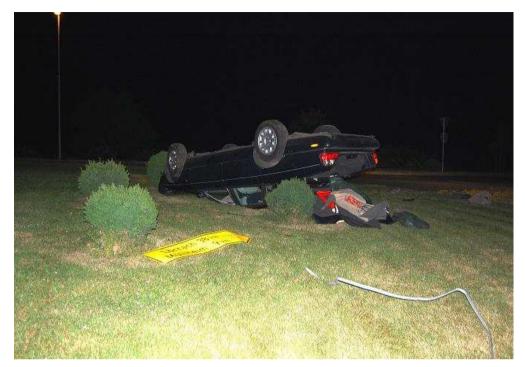
#### Sonntag, 13. Juni 2010, 22:00 Uhr Gefährliches Überholmanöver auf der B 3 am Ortseingang von Heitersheim

Der Fahrer eines PKW überholt trotz Überholverbot mit überhöhter Geschwindigkeit. Er kann nicht mehr rechtzeitig einscheren, überfährt eine Verkehrsinsel, räumt sämtliche Verkehrsschilder ab, überschlägt sich und bleibt im Kreisverkehr auf dem Dach liegen. Gut, dass es dort kein festes Hindernis gab ...

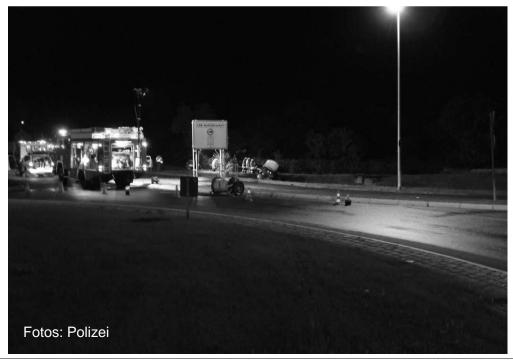
#### Sonntag, 05. Juli 2010, 2:20 Uhr Mit hoher Geschwindigkeit auf den Kreisverkehr Kippenheim - Auto fliegt 30 Meter durch die Luft

Mit überhöhter Geschwindigkeit ist ein vollbesetztes Auto auf der B 3 auf den Kreisverkehr am Ortsrand von Kippenheim aufgeprallt, flog 30 Meter durch die Luft und kam anschließend etwa 50 Meter neben der Fahrbahn zum Stehen. Dabei wurde der Fahrer in seinem Fahrzeug eingeklemmt. Alle Fahrzeuginsassen mussten ins Krankenhaus eingeliefert werden.

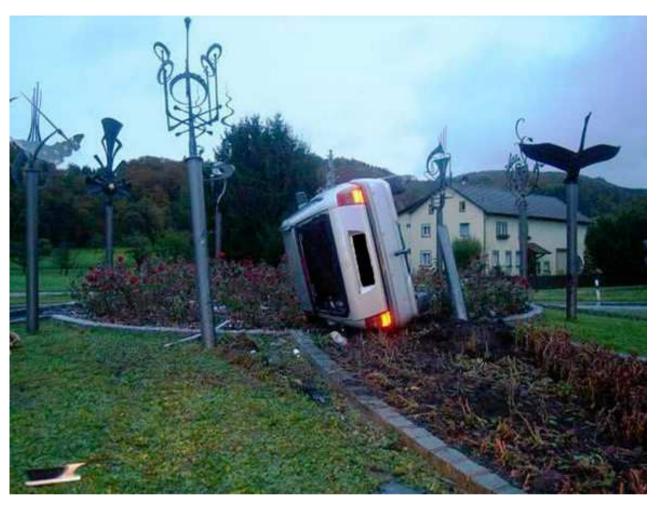
#### Kreisel-Verkehrsunfall

In Kadelburg fuhr ein 22jähriger Mann auf der L 161 von Ettikon kommend. Aus bislang ungeklärter Ursache geriet er gegen 7.45 Uhr nach links und überfuhr die Verkehrsinsel vor dem Kreisverkehr. Das Fahrzeug kippte auf die Fahrerseite und kam im Kreisverkehr zum Stillstand. Der Fahrer wurde verletzt ins Krankenhaus gebracht.

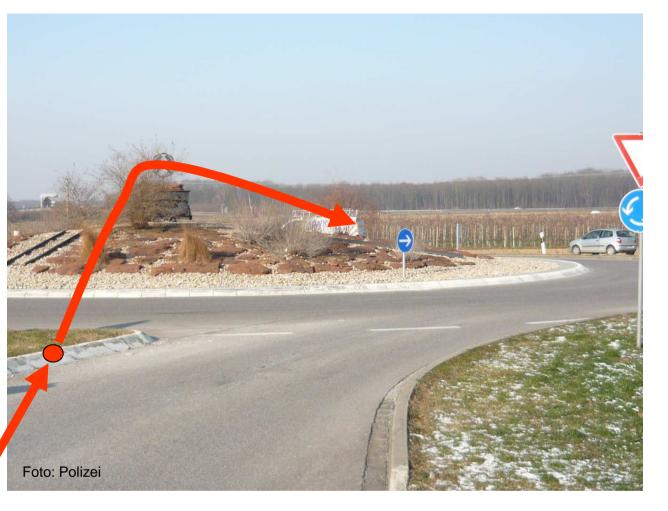
#### Kreisel-Verkehrsunfall

Zu einem spektakulären Verkehrsunfall ist es in der Nacht von Samstag auf Sonntag gekommen. Wie der Polizei mitgeteilt wurde, ereignete sich der Unfall am Kreisverkehr der K 5349 beim Industriegebiet Ringsheim. Ein Audi A4 überfuhr ein Verkehrszeichen auf der Verkehrsinsel kurz vor dem Kreisverkehr.

Daraufhin hob das Auto ab und setzte auf der Mittelinsel des Kreisverkehrs auf, schleuderte weiter und riss am Ausgang des Kreisverkehrs ein Hinweisschild aus der Verankerung. Das Auto wurde stark beschädigt.

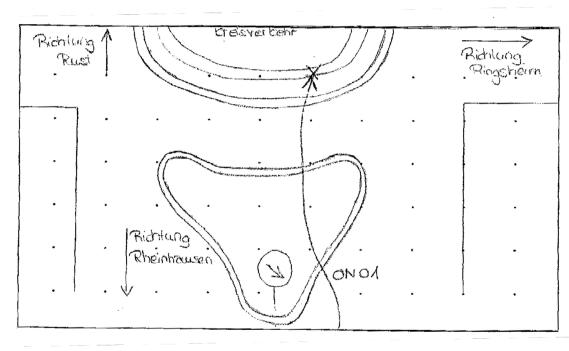
im RP Bezirk Freiburg am 16.08.2008 Unfallort L 104 / K 5349 bei Rust

Nach derzeitigem Ermittlungsstand befuhr der o.a. Rollerfahrer die L 104 aus Richtung Rheinhausen kommend. Er befand sich auf dem Heimweg von seiner Arbeitsstelle (eigene Angaben). Nach Spurenlage wurde am Beginn des Kreisverkehrs links eine Auftreffspur (Länge: 1.50 m) auf die Umrandung der dortigen Verkehrsinsel festgestellt. Hierauf folgte eine 8.70 m lange Fahrspur im Gras der Verkehrsinsel. Im Anschluss überquerte das Fahrzeug sodann die 7.20 m breite Fahrbahn des Kreisverkehrs, bevor es mit dessen Vorderrad auf die Umrandung des inneren Kreisverkehres auftraf. Von dort wurde das Fahrzeug dann leicht nach rechts abgewiesen. In 1.05 m Entfernung von der Aufprallstelle des Vorderrades auf die innere Umrandung des Kreisverkehrs aus, prallte das Fahrzeug letztlich frontal gegen die Metallumrandung (Geländer) des Kreisverkehrs. Der Fahrzeugführer wird hierauf über das Fahrzeug und über die Umrandung in den Kreisverkehr geschleudert. Dies in eine Tiefe von ca. 2.50 m. Dort blieb er verletzt liegen. AuchTeile des Rollers wurden dort aufgefunden. Das Fahrzeug selbst wurde durch die Umrandung aufgehalten.

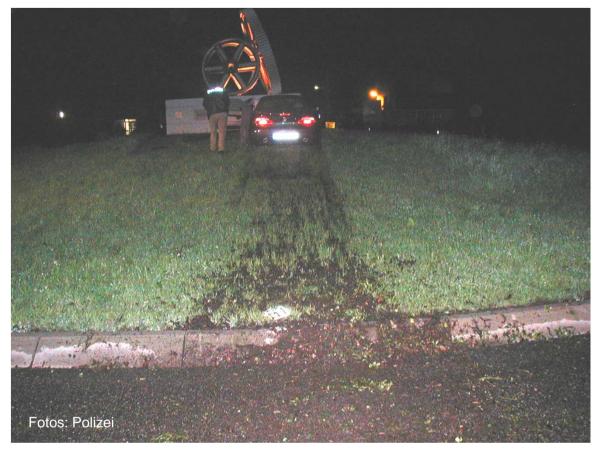
#### Unfall im KV "Rohrlache"

Die ortskundige Fahrerin fuhr mit ihrem PKW von Bahlingen (K 5140) kommend auf den KV zu. Sie kam mit überhöhter Geschwindigkeit nach links von der Fahrbahn auf den dortigen Fahrbahnteiler ab und prallte dann auf die Kreismittelinsel auf. Die meiste Energie des Fahrzeuges war bis zur Kollision am dortigen Betonfundament aufgezehrt. Die Fahrerin kam mit leichten Verletzungen davon.

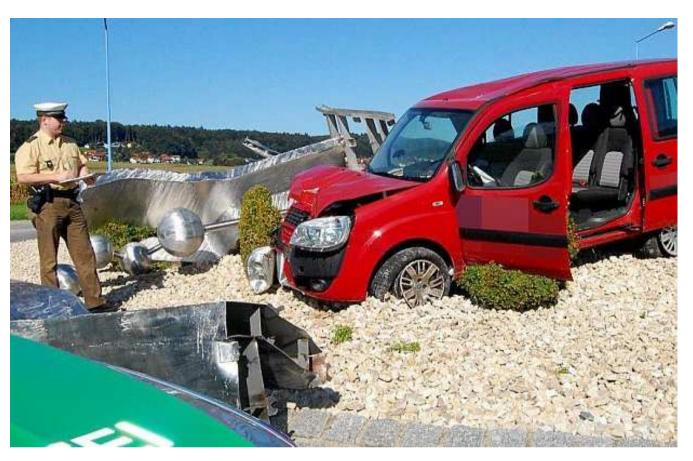
## Unfälle auch in Bayern 09.09.2012 in Burghausen

Zu einem unerklärlichen Unfall ist es im Kreisverkehr auf der Burgkirchener Straße gekommen. Unerklärlich deshalb, weil es hellichter Tag und der Unfallfahrer ein Einheimischer war, der die Strecke gut kannte. Dennoch fuhr der Mann mit einem Firmenwagen statt in den Kreisel geradeaus weiter. Das Auto prallte frontal auf das Chemie-Kunstwerk aus Nickel-Stahl, riss die Skulptur von ihrem Sockel und schleuderte die 800 Kilo schweren Stahlteile ans andere Ende der Verkehrsinsel, wo der Wagen mit Totalschaden liegen blieb. Der Fahrer wurde ins Krankenhaus gebracht.

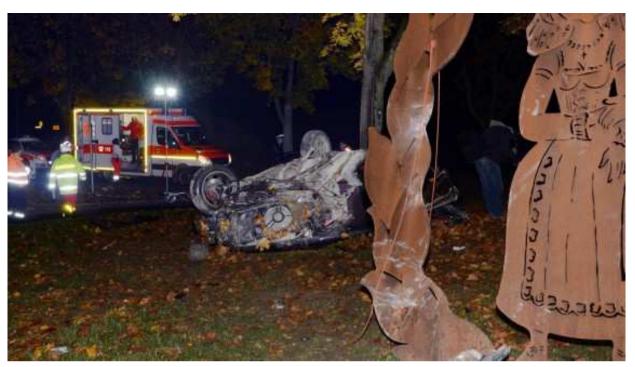
Gegen diese Skulptur am Ehekirchener Kreisel wurde das Auto mit fünf jungen Leuten geschleudert, die aus einer Pöttmeser Diskothek kamen.

Schwerer Unfall mit fünf Verletzten: Ein Auto mit jungen Menschen prallte gegen die Skulptur eines Kreisverkehrs. Der Fahrer wurde lebensgefährlich verletzt Ein schwerer Verkehrsunfall hat sich am Kreisverkehr in Ehekirchen ereignet. Fünf junge Menschen wurden zum Teil schwerstverletzt, der Fahrer kam mit lebensgefährlichen Verletzungen ins Klinikum. Die jungen Leute waren auf dem Nachhauseweg von einer Diskothek in Pöttmes. Nach Erkenntnissen der Polizei war der 20-jährige Fahrer auf der Neuburger Straße in Ehekirchen ortsauswärts unterwegs, als er am Kreisel gegen dessen Erhöhung fuhr und gegen das dortige Monument prallte. Das Auto wurde in die Luft geschleudert und blieb auf dem Dach liegen. Alle Insassen kamen in Krankenhäuser, der Fahrer wurde ins Klinikum nach Ingolstadt geflogen.

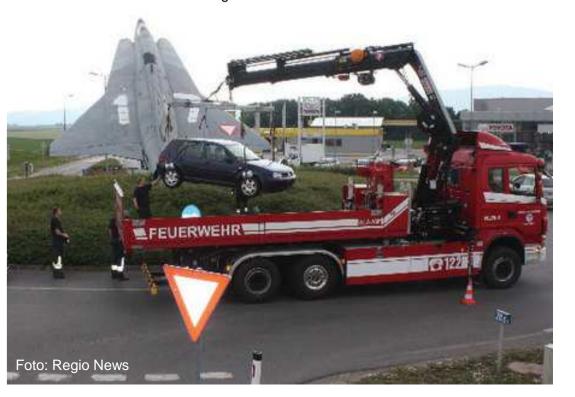
## .... in Österreich am 06.01.2011 in Klosterneuburg

Am 6. Jänner kam es im Baumaxx-Kreisverkehr zu einem Unfall. Laut eigenen Angaben ließ sich die Wienerin von einem anderen Auto im Kreisverkehr ablenken und fand -sie geriet in eine Stresssituation- das Bremspedal nicht. Sie fuhr geradewegs auf das Kunstwerk zu, wurde vom aufgestreuten Kies nicht genug abgebremst und krachte mit ihrem Wagen in die Skulptur.

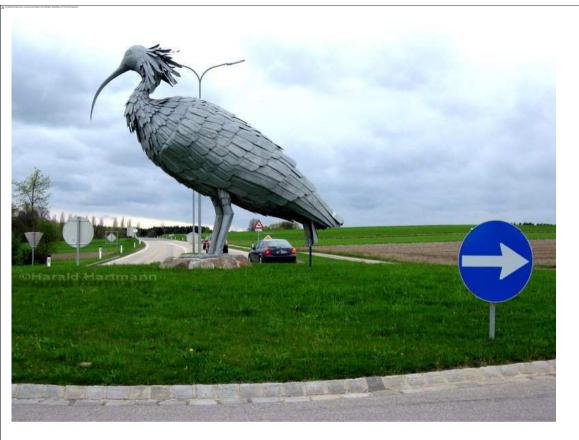
## ... am 29.02.2012 in Waidhofen (Österreich)

#### Lenker übersah Kreisverkehr, Kollision mit Eisen-Waldrapp.

Zu einer ungewöhnlichen Kollision kam es am Dienstagabend in Waidhofen an der Thaya. Der 69jährige PKW-Lenker Herbert W. aus der Wachau übersah die Einfahrt des dortigen Kreisverkehrs und fuhr mit seinem Wagen auf die Verkehrsinsel auf. Dort mähte sein Mini Cooper ein Verkehrszeichen nieder und kollidierte mit der eisernen Waldrapp-Skulptur. "Dabei hat er der Metall-Statue die Schwanzfedern abgeführt", erklärte der Feuerwehrkommandant. Zum Glück erhielt der 69jährige nur leichte Verletzungen. Er wurde ins Krankenhaus eingeliefert und konnte nach ambulanter Behandlung in häusliche Pflege entlassen werden.

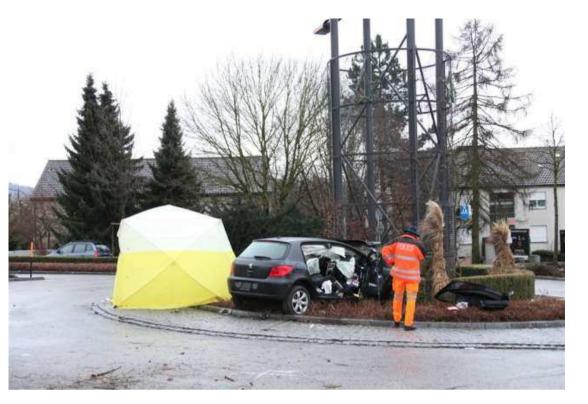
## ... sowie in der Schweiz am 08.01.2012 in Bern

Ein 21-Jähriger verlor die Kontrolle über sein Fahrzeug. Er starb noch auf der Unfallstelle, seine vier Beifahrer wurden verletzt. Der Horror-Crash ereignete sich auf der Grauholzstrasse Richtung Ittigen. Der Autolenker fuhr in rasantem Tempo auf den Kreisel zu. Dann prallte er ungebremst in den Betonsockel des Metallturms in der Mitte des Kreisels.

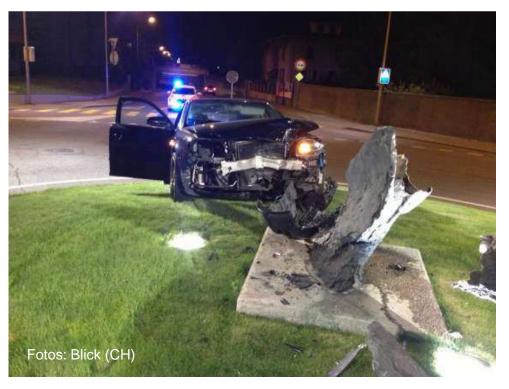
## ... und am 13.07.2013 in Martigny (Schweiz)

Mann rammt Skulptur auf Kreisel.
Nur kurz eingenickt... Schon knallt das Auto in die
Skulptur auf dem Kreisel. Der Fahrer und seine
Begleiterin sind leicht verletzt. Heute Morgen um 4.00
Uhr fährt ein Mann mit seinem Auto von Fully VS nach
Martigny VS. Auf der Due du Léman prallt er in eine
Skulptur, die auf dem Kreisel steht und beschädigt
sie. Grund für den Unfall: Der Mann ist am Steuer
eingeschlafen, teilt die Kantonspolizei Wallis mit.

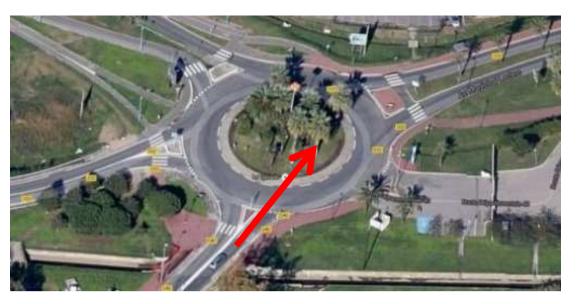
## Unfall im KV Saint-Cyprien (Südfrankreich) am 13.02.2014 2 Tote im Kreisverkehr

Das gemeinsame Zentrum für die deutsch/französische Polizei- und Zollzusammenarbeit in Kehl teilte auf Anfrage mit, dass der ortsansässige 82jährige Fahrer eines Pkw aus unbekannter Ursache die Kontrolle über sein Fahrzeug verlor und auf einen Baum auf der Kreisverkehrsinsel auffuhr. Der Unfallverursacher und seine 75jährige Beifahrerin wurden dabei getötet. Eine überhöhte Geschwindigkeit kann als Unfallursache ausgeschlossen werden.

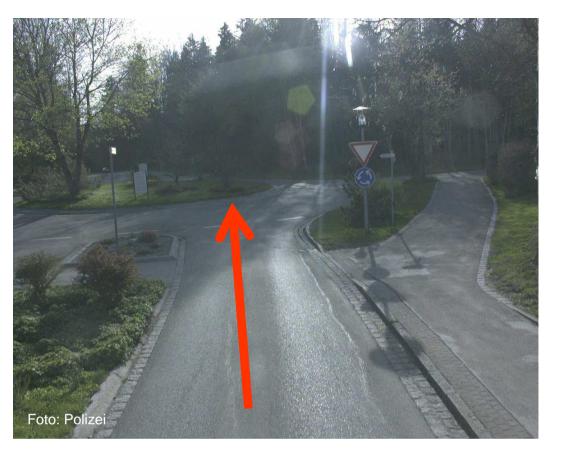
## tödlicher Unfall im innerorts-KV Isny am 22.05.2014

Tragisch endete in der Nacht vom Mittwoch auf Donnerstag für einen 25 Jahre alten Mann die Heimfahrt von seiner Arbeitsstelle. Der Lenker eines Seat-Leon fuhr mit überhöhter Geschwindigkeit auf der Riedstraße in Richtung Ortsmitte. Am Kreisverkehr schanzte er geradeaus über den Kreisverkehr und prallte zunächst mit der linken Fahrzeugfront gegen den auf dem Kreisverkehr stehenden Baum. Durch die Wucht des Aufpralls wurde der Pkw abgewiesen und stieß gegen eine Begrenzungsmauer. Der Motorblock des Seat wurde beim Aufprall am Baum herausgerissen und kam nach ca. 30 Meter zum Liegen. Ein Teil des Baumes riss ab. Der in seinem Pkw eingeklemmte Fahrer konnte von Rettungskräften befreit werden. Der noch ansprechbare Mann wurde ins Krankenhaus gebracht, wo er jedoch seinen Verletzungen erlag.

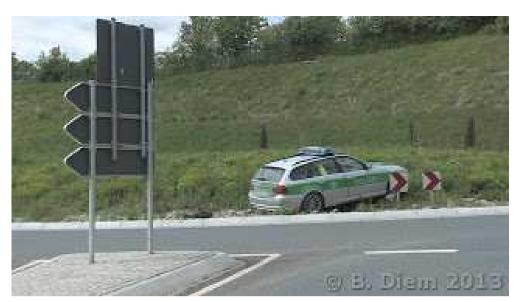
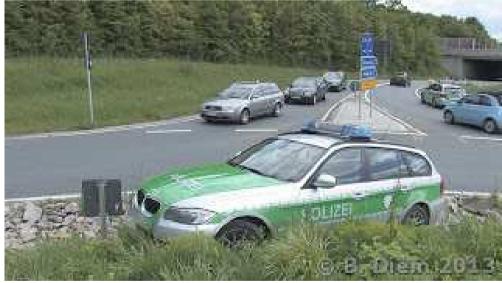
#### .... es passiert sogar der Polizei 30.05.2013 in Kist im Landkreis Würzburg

Ein Streifenwagen der Polizeiinspektion Würzburg-Land ist am Donnerstagnachmittag an einem Kreisverkehr gegen eine Böschung gefahren und dort zum Stehen gekommen. Der Streifenwagen war von Kist kommend in Richtung Würzburg unterwegs. Am Kreisverkehr fuhr ein Sattelauflieger vor dem Polizeifahrzeug und davor ein Kleinwagen. Die Sicht des Polizei-Fahrers war durch den Lkw verdeckt. Er erkannte zu spät, dass der Sattelauflieger an der Einmündung in den Kreisverkehr bis zum Stillstand abbremste. Um einen Auffahrunfall zu vermeiden, wich der Fahrer nach links aus und prallte zunächst gegen zwei Warnbaken. Dann stieß er frontal gegen die Böschung des Kreisverkehrs, wo er schließlich zum Stehen kam. Die beiden Beamten kamen mit dem Schrecken davon. Am Streifenwagen entstand Sachschaden von mehreren tausend Euro.

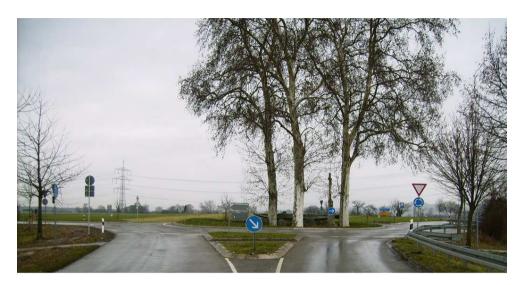
<u>Hohes Risiko:</u> starre Hindernisse, Aufprallenergie punktuell konzentriert, hohes Gefährdungspotenzial

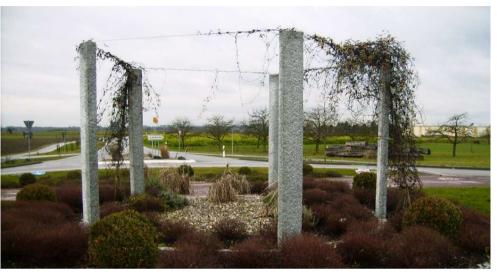
<u>Mittleres Risiko:</u> Hindernisse wenig nachgiebig, Aufprallenergie verteilt, mittleres Gefährdungspotenzial

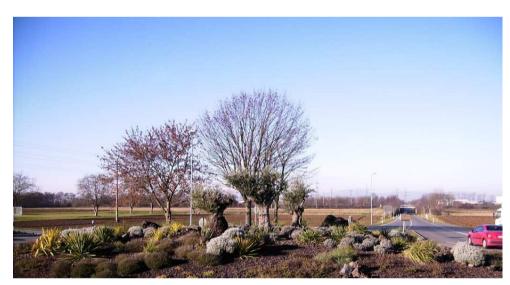
<u>Geringes Risiko:</u> vereinzelte kleine Hindernisse, Gefährdung nicht ausgeschlossen

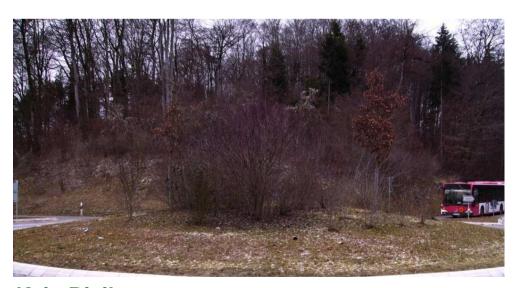
Kein Risiko: kein Gefährdungspotenzial erkennbar

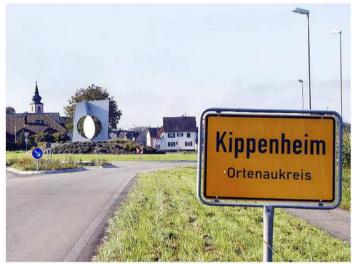
Nach langem Hin und Her hat Kippenheim beschlossen: Der "Durchblick" muss weg. Die Kreiselkunst soll ein Risiko darstellen. Der Aufforderung des Landratsamts fügt sich die Gemeinde nun.

Eine Gefahr stellt aus Behördensicht das Kunstwerk auf dem Kreisel dar. Es kommt nun weg. Foto: Heidi Foessel

wurde die "Kreiselkunst" im Herbst 2014 wieder aus der Mittelinsel des KV entfernt
