Ltd. BDir. Dr.-Ing. Gero Morlock, Regierungspräsidium Freiburg i. Br.

## Gefährdungspotenzial von festen Einbauten in Kreisverkehrsanlagen

Neue Erkenntnisse zur Gestaltung von Knotenpunkten Kolloquium für Fortgeschrittene im Straßenwesen Karlsruhe, 28.01.2015

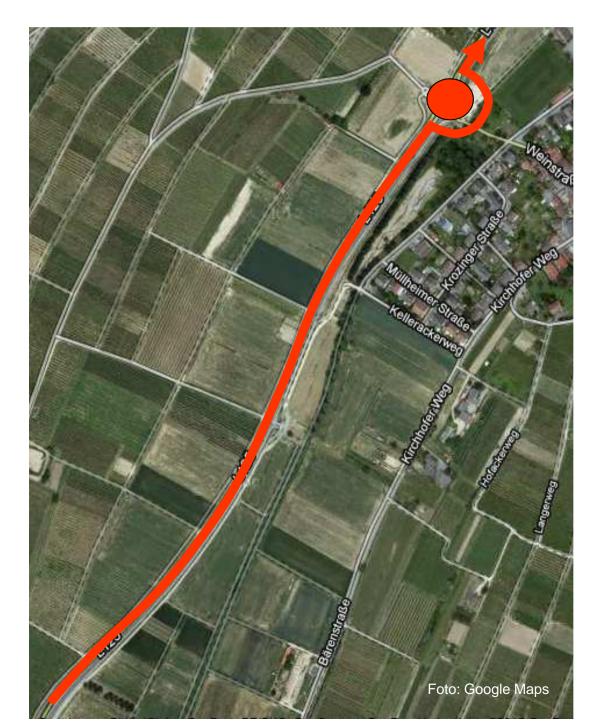
#### Warum passieren solche Unfälle in KV-Anlagen (außerorts)?

gestreckte, lange Straßenlinie

plötzliche, massive Reduzierung der Geschwindigkeit, rechtwinklige Kurve

ein massives Hindernis im "Schuss der Fahrbahn" wird nicht erwartet

u.U. schlechte Beschilderung, schlechte Erkennbarkeit

Sicht: tiefstehende Sonne, Nacht, Nebel etc.

Fahrbahn: Regen, Rauhreif, Glatteis, Schnee etc.

Fahrer zu schnell, Alkohol etc.

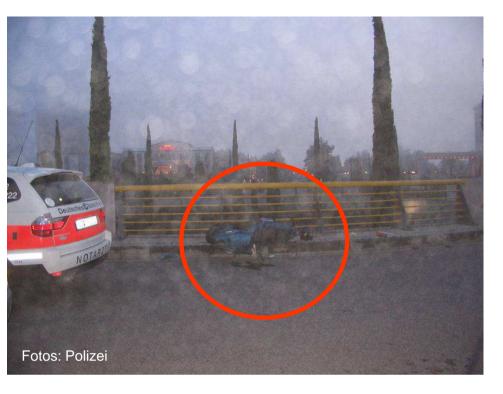
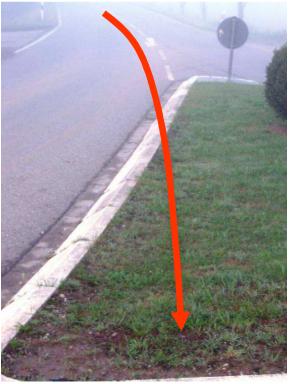
im RP Bezirk Freiburg (Ringsheim) am 05.01.2013

Zu einem spektakulären Verkehrsunfall ist es in der Nacht von Samstag auf Sonntag gekommen. Wie der Polizei mitgeteilt wurde, ereignete sich der Unfall am Kreisverkehr der K 5349 beim Industriegebiet Ringsheim. Ein Audi A4 überfuhr ein Verkehrszeichen auf der Verkehrsinsel kurz vor dem Kreisverkehr.

Daraufhin hob das Auto ab und setzte auf der Mittelinsel des Kreisverkehrs auf, schleuderte weiter und riss am Ausgang des Kreisverkehrs ein Hinweisschild aus der Verankerung. Das Auto wurde stark beschädigt.

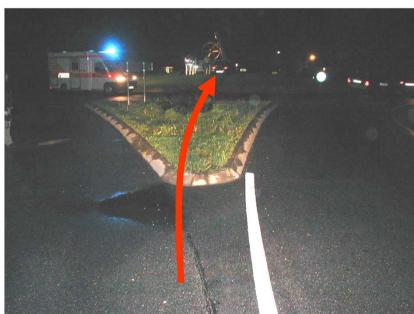
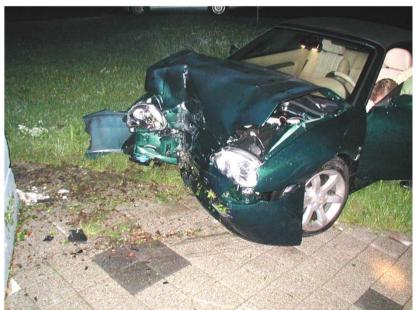
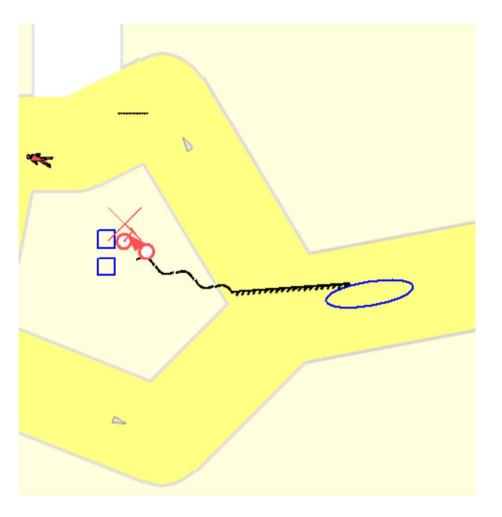
#### Unfall im KV "Rohrlache"

Die ortskundige Fahrerin fuhr mit ihrem PKW von Bahlingen (K 5140) kommend auf den KV zu. Sie kam mit überhöhter Geschwindigkeit nach links von der Fahrbahn auf den dortigen Fahrbahnteiler ab und prallte dann auf die Kreismittelinsel auf. Die meiste Energie des Fahrzeuges war bis zur Kollision am dortigen Betonfundament aufgezehrt. Die Fahrerin kam mit leichten Verletzungen davon.

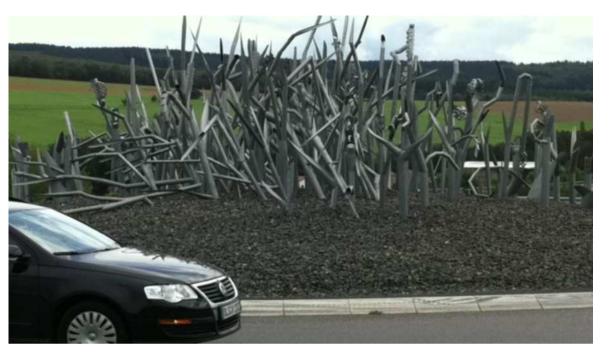
## "Horrorkreisel" bei Zerf in Rheinland-Pfalz (B 268/B 407) wurde 2011 wieder entfernt

Um das Kunstwerk auf dem KV in Zerf gab es in mehreren Internetforen heiße Debatten. Der Vorwurf: Bei einem Unfall könnten Zweiradfahrer von den spitzen Rohren aufgespießt werden. Nach massiven Protesten von Motorradfahrern aus ganz Deutschland wurde beschlossen, die Skulptur wieder abzubauen

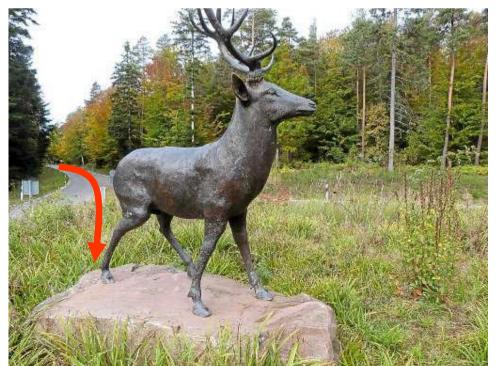
# Hirsch mit starrem Sockel in Calw (RP Karlsruhe)

an der Kreuzung L 346 / K 4325 am "Würzbacher Kreuz" wurde Ende Oktober 2012 trotz massiver Proteste der Bevölkerung (Petition etc.) wieder aus der Mittelinsel entfernt

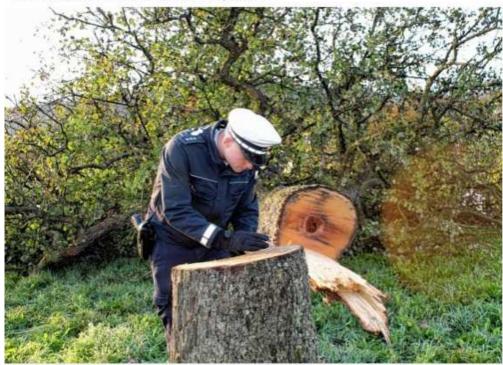
Spurensuche: Die Polizei ermittelt nach dem Anschlag auf den Birnbaum wegen Sachbeschädigung mutmaßlich wegen "gemeinschädlicher" Sachbeschädigung. Foto: Eier

Der Schock im Stadtteil sitzt tief: Irgendwann in der Nacht auf Samstag haben Unbekannte den Birnbaum im Kreisverkehr bei Lomersheim gefällt.
